18L 缶胴溶接部テープ補正装置の開発

古高武士^{*}, 三宅勝也^{*2}, 中村琢司^{*3}

Development of weld area correcting machine in 18-liter can

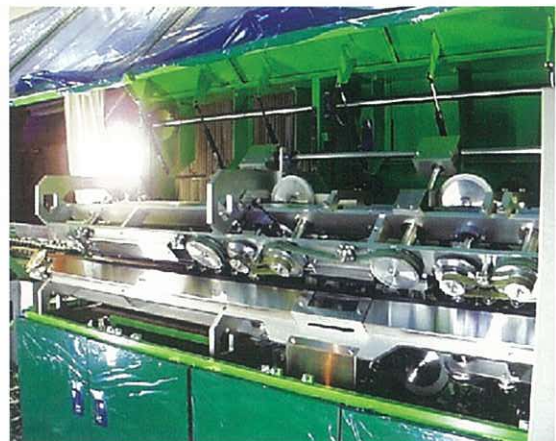
Fig.12 Appearance of 2nd machine

Figs.12, 13, 14に、それぞれ2号機の本体装置、操作パネル、テープ供給装置の外観を示す。
